КАРТКА

безбар'єрності об'єкта фізичного оточення за результатами проведення  
оцінки ступеня безбар'єрності будівель і споруд

1. Найменування організації, установи, підприємства Комунальне некомерційне підприємство «Центр первинної медико-санітарної допомоги» Печерського району м. Києва
2. Назва об'єкта фізичного оточення \_\_\_\_\_
3. Адреса розташування:  
тип населеного пункту (місто/селище/село) місто  
назва населеного пункту Київ  
назва вулиці, бульвару, проспекту, провулку, площі тощо вулиця Заньковецька  
номер будинку 3/1
4. Кількість поверхів 1
5. Форма власності (державна/комунальна/приватна) комунальна
6. Номер телефону, адреса електронної пошти для звернень громадян, посилання на веб-сайт управителя об'єкта (у разі наявності) \_\_\_\_\_  
т. 280 29 04, E-mail: pechpoll@ukr.net
7. Посилання на фото- та відеоматеріали \_\_\_\_\_
8. Дата проведення оцінки 23.07.2025

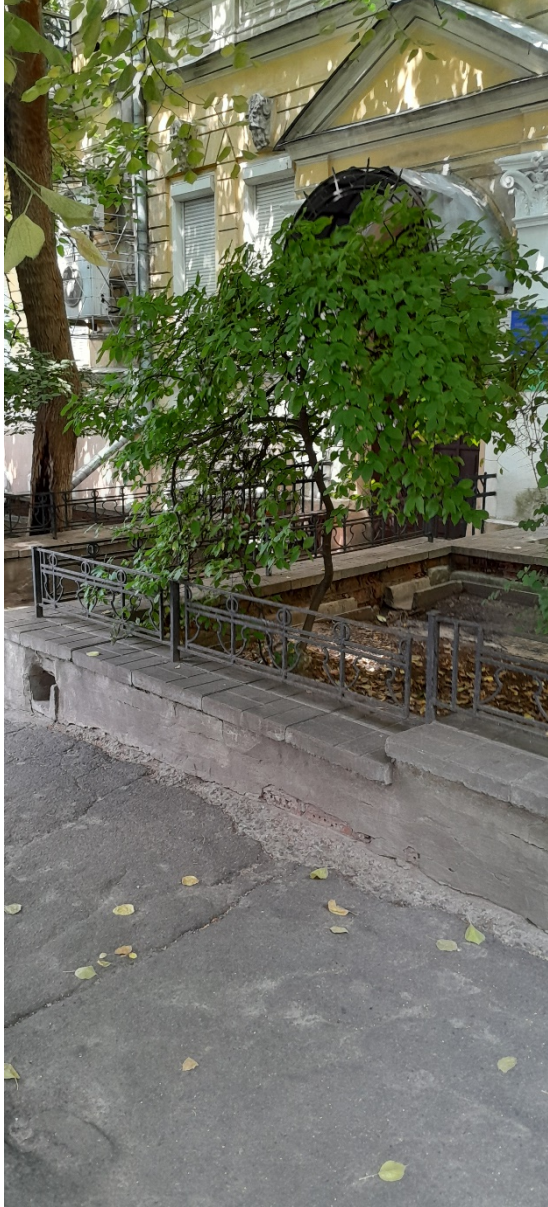
| Критерії безбар'єрності для маломобільних груп населення | Критичність* | Відповідність критеріям** | Фотоматеріали та коментарі |
|---|---|---|---|
| 1. Шляхи руху до будівлі або споруди: | | | <p>Прибудинкова територія</p> |
| 1) паркувальні місця для осіб з інвалідністю, завширшки не менше ніж 3,5 метра та завдовжки не менше ніж 5 метрів, розташовані на | | | <p>Чинним планом вулиці не передбачено паркувальні місця біля будівлі</p> |

| Критерії безбар'єрності для маломобільних груп населення | Критичність* | Відповідність критеріям** | Фотоматеріали та коментарі |
|---|---|---|---|
| 2) паркувальних місць для осіб з інвалідністю не менше ніж 10 відсотків загальної кількості (але не менше ніж одне місце), місця позначені дорожніми знаками та горизонтальною розміткою із міжнародним символом доступності | | ні | Чинним планом вулиці не передбачено паркувальні місця біля будівлі |

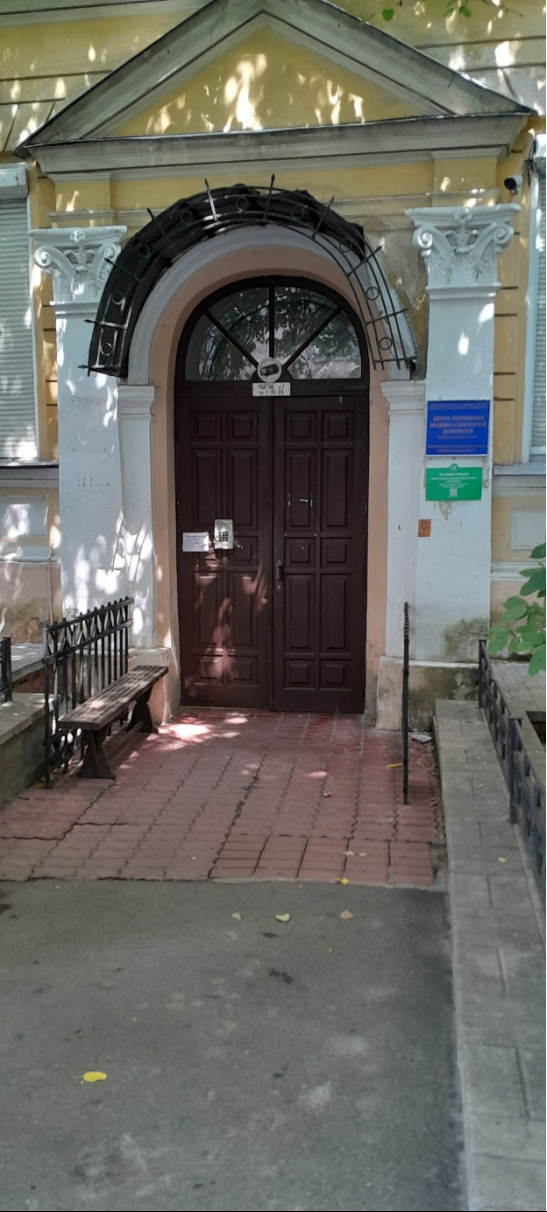
| Критерії безбар'єрності для маломобільних груп населення | Критичність* | Відповідність критеріям** | Фотоматеріали та коментарі |
|---|---|---|---|
| 2. Вхідна група будівлі або споруди: | | | |

| Критерії безбар'єрності для маломобільних груп населення | Критичність* | Відповідність критеріям** | Фотоматеріали та коментарі |
|---|---|---|---|
| 2) на вході відсутні сходи або наявні сходи і пандус, а за необхідності — підймальні платформи, вертикальні підйомники тощо | висока | ні | |

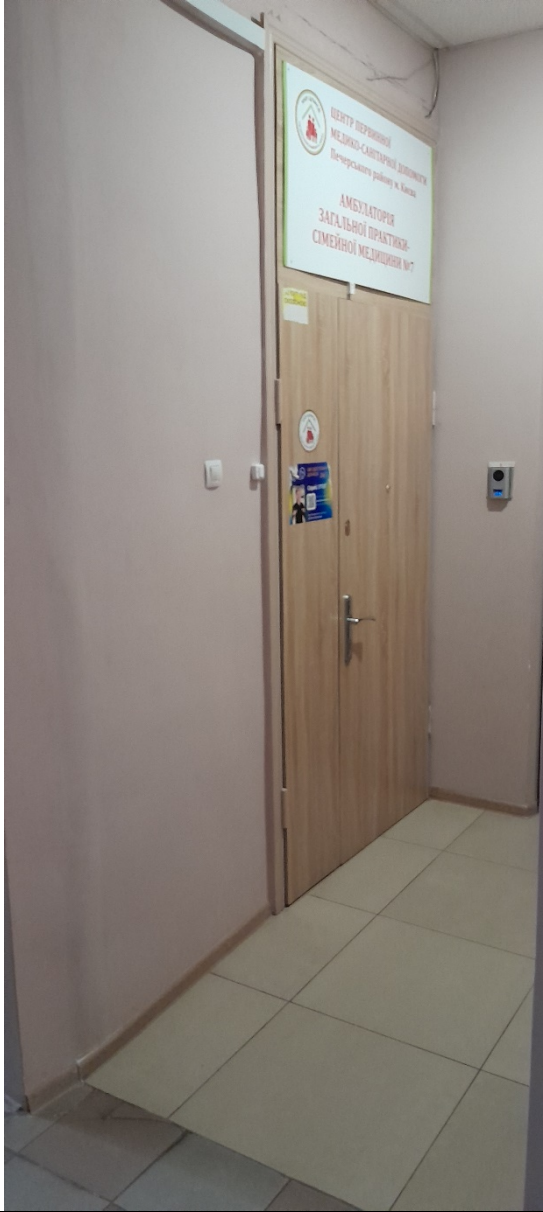
| Критерії безбар'єрності для маломобільних груп населення | Критичність* | Відповідність критеріям** | Фотоматеріали та коментарі |
|---|---|---|---|
| 3. Шляхи руху всередині будівлі або споруди, приміщення, де надається послуга, допоміжні приміщення: | | | |
| 1) на шляхах руху осіб з інвалідністю відсутні сходи або наявні сходи і пандус, а за необхідності — підймальні платформи, вертикальні підйомники тощо | висока | ні | Пам'ятка архітектурної спадщини місцевого значення (Охоронний № 401-Кв) |

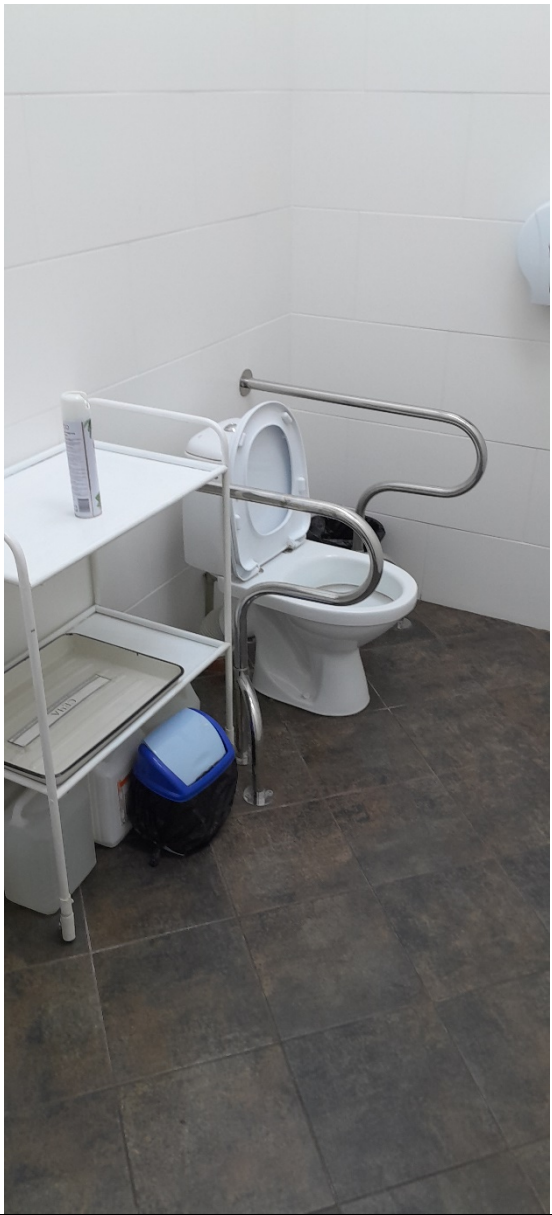
| Критерії безбар'єрності для маломобільних груп населення | Критичність* | Відповідність критеріям** | Фотоматеріали та коментарі |
|---|---|---|---|
| <p>11) у туалетах загального користування (за наявності) (окремо для чоловіків і жінок) облаштовано універсальну кабінку, де забезпечено вільний простір для маневрування крісла колісного завдовжки та завширшки не менше ніж 1,5 метра</p> | висока | так | |
| <p>12) окремі санітарно-гігієнічні приміщення (із окремим входом) обладнані аварійною (тривожною) сигналізацією із урахуванням осіб з порушеннями зору та слуху, привод</p> | | | <p>Не передбачено</p> <p>Пам'ятка архітектурної спадщини місцевого значення (Охоронний № 401-Кв)</p> |

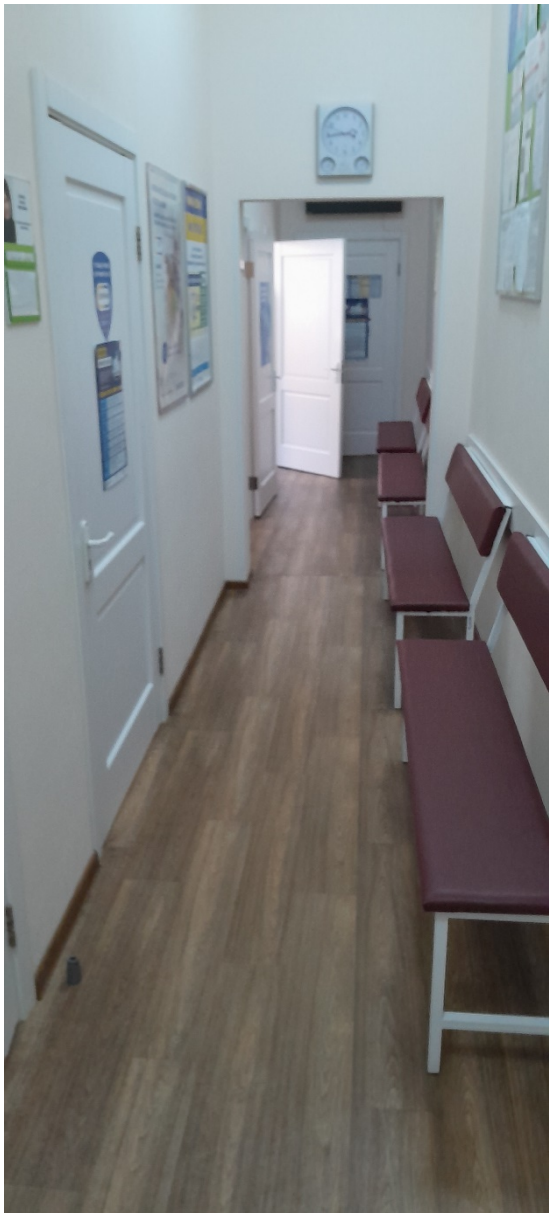
| Критерії безбар'єрності для маломобільних груп населення | Критичність* | Відповідність критеріям** | Фотоматеріали та коментарі |
|---|---|---|---|
| 21) ширина вільного від перешкод шляху руху в коридорах, приміщеннях, галереях становить не менше ніж 1,8 метра — за умови зустрічного руху | висока | ні | Пам'ятка архітектурної спадщини місцевого значення (Охоронний № 401-Кв) |

| Критерії безбар'єрності для маломобільних груп населення | Критичність* | Відповідність критеріям** | Фотоматеріали та коментарі |
|---|---|---|---|
| 22) ширина проходу у приміщенні із обладнанням і меблями становить не менше ніж 1,2 метра | висока | так | |
